# 一起换流变压器压力释放阀密封失效原因分析

**摘 要:**近年来,变压器密封失效、漏油乃至放电击穿等严重故障时有发生,威胁电网的安全稳定运行。文中通过对一起换流变压力释放阀密封失效的故障开展解体检测,并对密封圈进行红外光谱、工业用计算机断层成像、扫描电镜和热重分析等测试,结果表明,本次漏油密封圈与2019年更换退役的密封圈材质主要成分均含有不耐油的天然橡胶。根据相似相溶原理,长期运行过程中,变压器油会渗入密封圈,使其溶胀变软。一方面,密封圈膨胀后挤出密封槽,在缝隙处会产生应力集中;另一方面,小分子的变压器油渗入橡胶大分子交联网络结构,使得橡胶大分子间的作用力下降,导致橡胶硬度下降以及模量降低,材料变得脆弱,在长期运行过程中缺陷逐渐发展,最终造成密封件开裂甚至断裂,引发漏油。基于此,提出密封圈投运前应开展常规试验和材料分析测试等抽检手段,确保质量合格,方可投运。

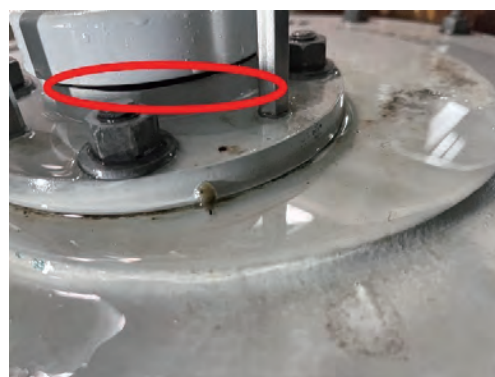
2023年9月1日,运维人员现场检查发现某站一台换流变压器分接开关顶部有严重漏油情况(见图1),分接头开关油枕油位持续下降,油枕油位表示数为2.4%。

图1 压力释放阀漏油

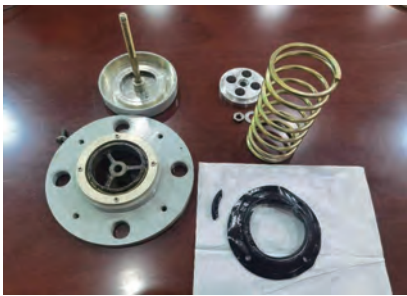
拆解压力释放阀,发现内部密封圈严重变形并存在断裂现象,与其他更换的压力释放阀密封圈对比有明显的膨胀,如图2所示。

图2 密封圈断裂情况

圈膨胀后挤出密封槽,在缝隙处会产生应力集中;另一方面,小分子的变压器油渗入橡胶大分子交联网络结构,使得橡胶大分子间的作用力下降,导致橡胶硬度下降以及模量降低,材料变得脆弱,在长期运行过程中缺陷逐渐发展,最终造成密封件开裂甚至断裂,引发漏油。基于此,密封圈投运前,应开展常规试验和材料分析测试等抽检手段,质量合格后方可使用。

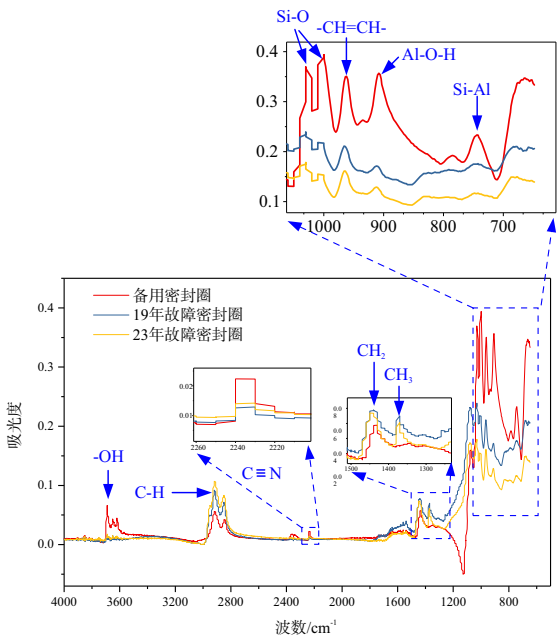
图3 红外光谱分析结果

三个样品中均含有-CN和-CH=CH-,且红外吸收峰高表现为备用密封圈>2019年退役密封圈>2023年断裂密封圈,说明检测的三个密封圈中含有丁腈橡胶,且初步推测备用密封圈中的丁腈橡胶含量最高,2019年退役密封圈丁腈橡胶含量其次,2023年断裂密封圈丁腈橡胶含量最低。

2) 2019年退役密封圈及2023年断裂密封圈检测到-CH₃基团,备用密封圈中未检测到该基团,根据《橡胶鉴定 红外光谱法》(GB/T 7764—2017),-CH₃基团体现为天然橡胶的特征基团,天然橡胶的成分为聚异戊二烯,如式(2)所示。

说明2019年退役密封圈及2023年断裂密封圈除丁腈橡胶外,还含有天然橡胶成分。

3) 图3中-OH、Si-O、Al-O-H、Si-Al等基团来源于密封圈的高岭土(主要成分为硅酸铝,理论化学式为Al₂[OH]₄Si₂O₅)等填料物质,上述基团的吸收峰高均表现为备用密封圈>2019年退役密封圈>2023年断裂密封圈,说明备用密封圈中高岭土含量最高,2019年退役密封圈其次,2023年断裂密封圈高岭土含量最低。

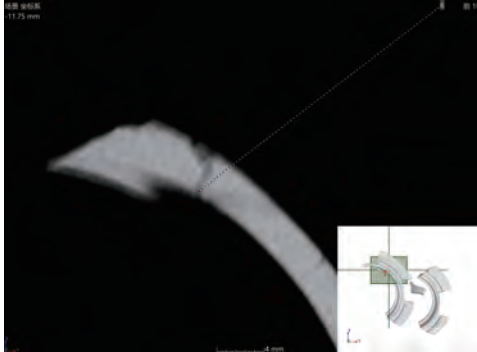
图4 工业CT检测结果

对上述3个样品进行工业CT检测,如图4所示。结果显示,2019年退役密封圈和备用密封圈未见异常,2023年断裂密封圈内部存在数条裂纹(长度2~5 mm)。

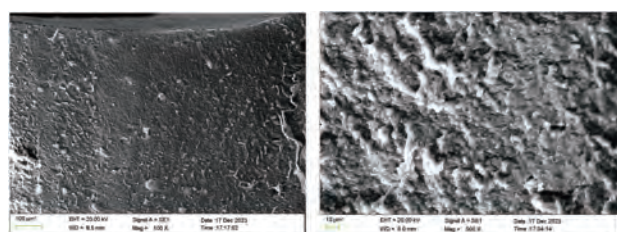
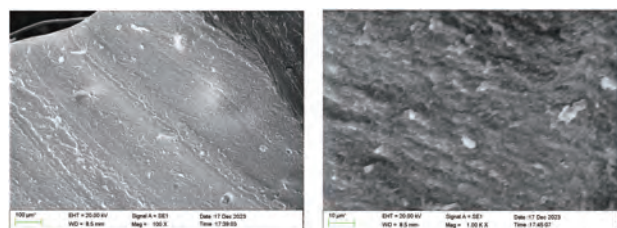
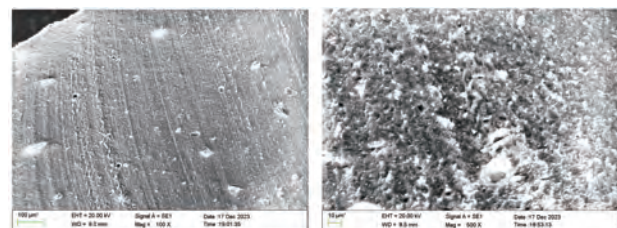
图5 样品微观形貌

对上述3个样品切面进行扫描电镜分析,三个样

品的微观形貌未见明显差异,如图5所示。

由表2可知,2023年断裂密封圈与2019年退役密封圈的Al、Si元素含量接近,且均低于备用密封圈,这与红外光谱分析结果一致,两个故障密封圈高岭土含量均较低。此外,2023年断裂密封圈、2019年退役密封圈C元素含量约为备用密封圈的两倍,怀疑为故障密封圈渗入变压器油(饱和烃类)引起其C元素含量上升。其他元素含量比较接近。

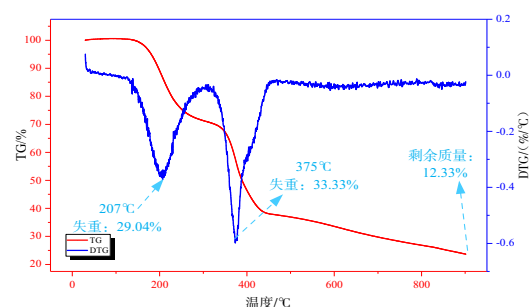
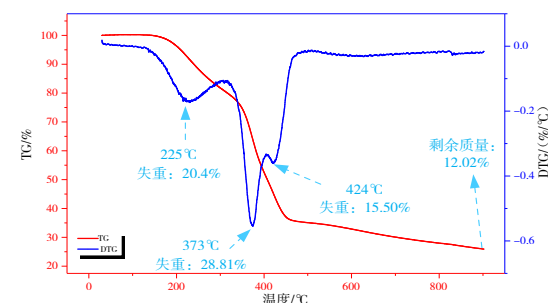
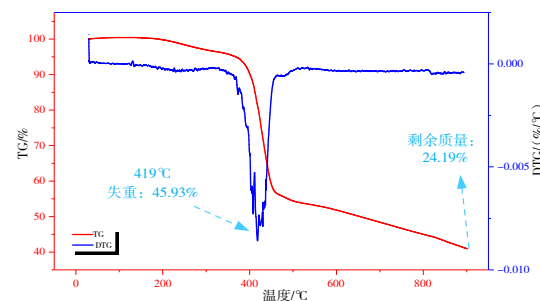
图6 热重分析结果

查阅相关文献[2-4]得到变压器油、天然橡胶和丁腈橡胶的热分解峰值温度分别为:237℃、390℃和450℃。因此,图6中各热分解峰可分别对应变压器油、天然橡胶和丁腈橡胶的分解进程。可以看到,各样品的分解峰值温度均稍低于文献给出的参考温度,这是因为样品运行及储存过程中发生老化,导致其热分解峰提前。

1) 2023年断裂密封圈中含有变压器油(约29%)和天然橡胶(约33%)热解峰,而丁腈橡胶热解峰不明显,表明2023年断裂密封圈中丁腈橡胶极低(<5%),其热解峰被天然橡胶热解峰掩盖。(下转第80页)

2) 2019 年退役密封圈中含有变压器油(约 20%)、天然橡胶(约 29%)和丁腈橡胶(约 16%)。

3) 备用密封圈中含有丁腈橡胶(约 46%),不含变压器油和天然橡胶。

4) 2023 年断裂密封圈与 2019 年退役密封圈中高岭土等填料含量基本一致(约 12%),且低于备用密封圈(约 24%),与表 2 元素分析结果一致。
