一起10 kV高效节能配电变压器渗漏油分析

摘要:江西公司响应节能减排号召,加大高效节能变压器推广力度,在开展入网抽检时发现,一台10 kV高效节能配电变压器在温升试验及短时过负载能力试验中发生渗漏油,同厂家同批次其他两台变压器也有类似问题。通过对抽检试验数据、型式试验报告比对分析,判断渗漏油的原因包括注油过满、散热片尺寸设计偏小、压力释放阀密封圈不紧密等。最后提出相应建议,以保障变压器设备质量与电网安全运行。

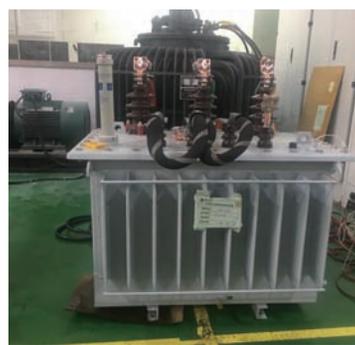
图1 高效节能配电变压器外观

展温升试验时,施加总损耗8个小时后,压力释放阀处出现渗漏油,因渗油量不大,继续施加额定电流完成温升试验。由于温升试验标准只对顶层油温升、高低压绕组温升限值进行判定,该变压器温升试验结果满足标准要求,故温升试验合格。考虑实际配变极有可能出现过载运行工况,在温升试验结束后,开展短时过负载能力试验,压力释放阀处出现大面积渗漏油,依据标准《油浸式电力变压器技术参数和要求》(GB/T 6451—2023) 4.3.7条款,判定该台变压器试验不合格^[5]。

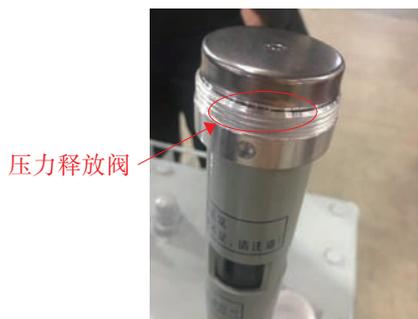
图2 高效节能变压器压力释放阀处渗漏油

3)压力释放阀密封圈不紧密。油浸式配电变压器一般采用管式油位计(含压力释放阀),当变压器发生故障时,油箱内部压力达到一定值,压力通过压力释放阀释放,起到保护油箱的作用^[11]。3台变压器均是在压力释放阀处渗漏油,如图2所示,可能是压力释放阀密封圈不紧密导致。密封圈不紧密的原因可能有两种,一是变压器油位计常用密封件材料为丙烯酸酯橡胶,在湿热环境中容易因老化而性能下降,或是密封圈本身质量不佳,耐油或耐老化性能不合格;二是密封圈装配不当,安装时过松或过紧都可能导致渗漏油^[12-15]。将压力释放阀密封圈拆下后查看,发现1号变压器密封圈存在局部破损,推测是装配时受到挤压造成破损导致渗漏油;2号、3号变压器密封圈无明显异常,故密封圈不紧密不是造成批次性渗漏油的主要原因。

3) 组部件质量管控不到位,压力释放阀密封圈不紧密。1台变压器密封圈存在局部破损,推测是装配时受到挤压造成破损导致渗漏油,暴露出厂家对变压器组部件入厂检查和质量管控不严格。

4) 建议厂家加强关键原材料及组部件,特别是油位计的入厂检查和质量管控,加强制造过程的质检监察和出厂试验,杜绝问题设备出厂。

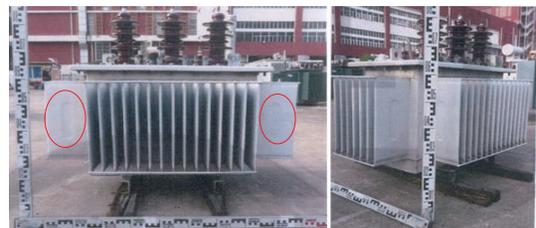
与型式试验报告中变压器外观尺寸进行对比,外观如图3所示。根据报告中的外观照片估计油箱尺寸(见表9),发现油箱尺寸、散热片位置、数量和尺寸均不一致,3台送检变压器两侧无散热片,散热片数量比型式试验报告中的变压器少24片。

(a) 型式试验报告中的变压器外观,两侧有散热片

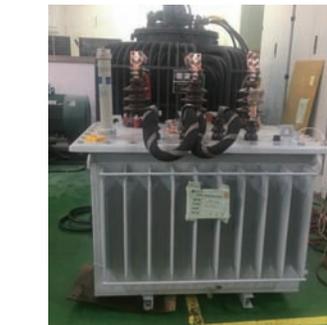
(b) 1号变压器外观,两侧无散热片

2) 产品设计存在缺陷,到货变压器与型式试验变压器样机器身设计不一致,到货变压器两侧散热片缺失。3台渗漏油变压器相比其他厂家同容量变压器,散热片数量偏少、尺寸偏小,散热片几何面积小33%~50%。当变压器内部温度升高时,油体发生膨胀导致空间不足,引发渗漏油。

3) 建议厂家优化变压器散热结构设计,增加散热片长度和数量,或改进油箱两侧散热片布局,提升散热效率和热膨胀冗余空间,以应对极端工况下的油体膨胀。
