500 kV 变压器低压绕组引线过热及断股原因分析

摘要:引线故障是电力变压器的常见故障。文中以一起 500 kV 变压器轻瓦斯动作为研究对象,通过对油中溶解气体分析和直流电阻测试,判断绕组引线部位存在故障点,进一步检查发现低压绕组引线存在过热痕迹和断股现象。基于模拟试验进行分析,得到故障原因为低压线圈下部出线与引线搭接部位紧固螺栓松动,导致接触电阻增大,在负荷电流作用下产生高温过热,使得绝缘油不断裂解产气,气体不断累积直至轻瓦斯告警,同时不当的端子搭接方式进一步导致引线电流分配不均匀,产生引线过热,并在受力薄弱点发生断股现象。最后,提出了避免此类故障再次发生的预防措施和建议,对保障电力变压器的安全稳定运行具有重要意义。

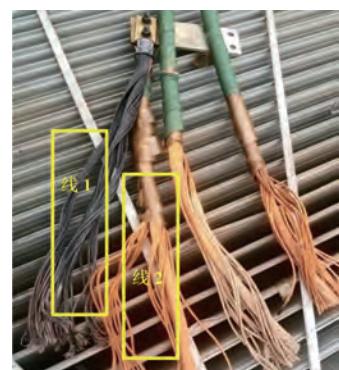
图2 下部接头套管侧引线

1) 低压绕组下部出线接头烧熔,线圈侧螺栓存在退丝,且螺母与螺杆处于烧熔状态,无法拧开,但螺杆可晃动。线圈侧出线为2根自粘导线并联,两根出线靠接头处20 cm内均呈现过热痕迹,无断股现象。套管侧引线为2根多股铜线并联,每根共37小股,其中线1烧断18股,整根铜线内外过热变黑;线2烧断33股,靠接头处过热变黑约46 cm,其余部位色泽正常,如图2所示。

a) 靠近接头部位

b) 靠近套管部位

压接端子连接部位过热并传递至引线,导致靠近该部位铜线机械性能丧失,引线由于制作时位置差异

导致的受力和运行中振动,发生断股。

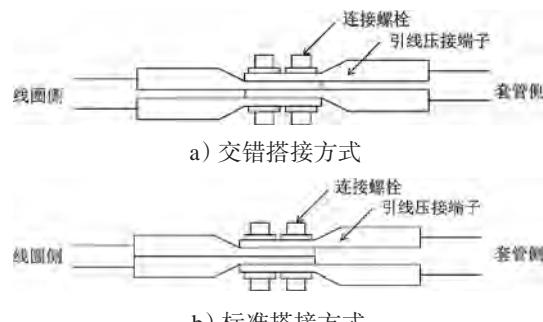
图3 出线端子搭接方式

3) 低压绕组下部接头线圈侧出线与套管侧引线接头采用交错搭接方式,如图3(a)所示。查阅工厂设计图纸,接头处为“一侧在内,一侧在外”的内外搭接方式,如图3(b)所示。低压出线端子未按设计图纸要求的方式进行搭接,实际采用的是交错搭接方式。

设计图纸及工艺管控文件均要求采用“一侧布置在外,一侧布置在内”的搭接方式,而1号主变实际采用交错搭接方式。针对不同的搭接方式,建立电流分配简化模型,如图6所示。当线圈侧电流为I,引线侧电阻均为 R_1 ,端子间接触电阻均为 R_2 时,对于交错搭接方式,两根引线上的电流分别为:

当螺栓松动引起接触电阻增大时,会导致两根引线电流分配不均匀,即其中一根引线会流过较大电流,这就是下部两根引线其中一根整体烧黑,而另一根只有靠近接头部位烧黑的原因;而采用标准搭接方式,两根引线上的电流均为I,则可避免该问题。

2) 针对此次故障处理过程中发现的问题,提出预防措施和建议。厂家在引线装配时,应严格按标准工艺进行,并使用力矩扳手进行螺栓紧固。

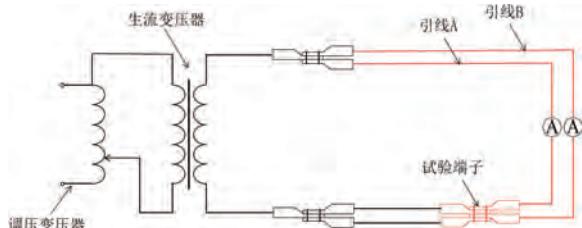
图4 通流试验接线图

开展引线及端子通流试验,模拟实际工况下的电流分配,分析通过电流的影响因素。试验接线图如图4所示,其中引线A、B的长度为2 m,截面和压接端子均与1号主变一致,施加电流为800 A。

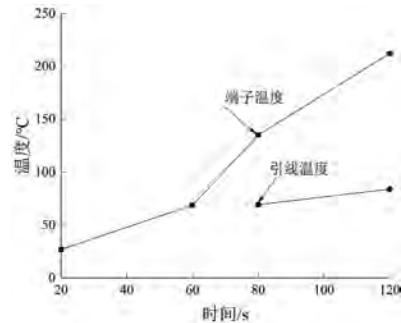
图5 引线及端子温度变化

在端子搭接面内置碳黑纸且仅用手拧紧,模拟端子螺栓松动且端子搭接面存在碳化物的情形,观察端子发热情况。试验结果表明,端子温度上升很快,大约2 min以后,碳黑纸冒烟、垫圈、螺栓发热变红,端子镀锡层有轻微受损,靠近接头处引线过热变色,引线及端子的温度变化如图5所示。

由图5可知,端子温度迅速升高,引线温度随之升高,但远低于端子温度,说明引线温度上升是由于端子热量传递导致。
