工业声学成像技术在变电站缺陷定位的应用

张凯峰<sup>1</sup>,邱 耀<sup>2</sup>,周 强<sup>3</sup>

(1. 国网江西省电力有限公司宜春供电分公司,江西 宜春 336000;2. 国网湖南省电力有限公司湘西供电公司,湖南 吉首 416000;  
3. 深圳麦格米特电气股份有限公司,广东 深圳 518000)

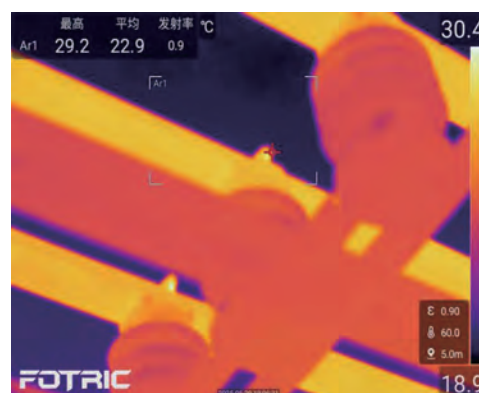
图1 1号主变35 kV母线排电流回路红外测温图谱

从图1可得出,该1号主变35 kV母线排温度分别为 A 相 28℃、B 相 30℃、C 相 30℃,测试时环境温度为 22℃,三相相对温差较小,发热程度不明显,红外检测没有异常。

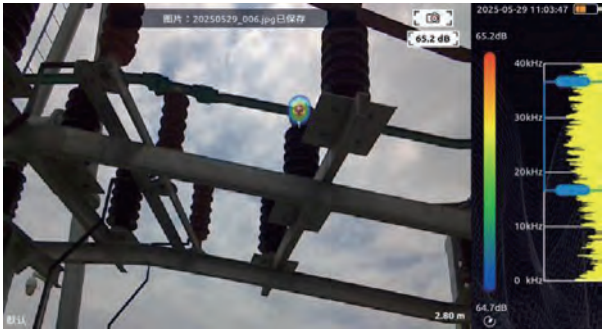
图2 1号主变35 kV母线排声学成像图谱

从图2可得出,该1号主变35 kV B相母线排与绝缘子连接处有较强的声源信号,成像设备直观显示出最强声源位置,最强信号强度为65.2 dB,放电位置非常明显。

分析认为,此1号主变35 kV B相母线排与绝缘子放电异常的原因为:1) 1号主变35 kV母线长期运行,承受来自出线回路的系统冲击。因为江西地区35 kV母线为环网运行,且10 kV和35 kV大客户用电,用户发生接地或短路对电源侧主变产生冲击;2) 施工工艺不佳,设备紧固不良;3) 主变压器及相关附属设备使用年限过长绝缘老化。

对1号主变进行停电消缺。检查发现,1号主变35 kV B相母线排与绝缘子有放电痕迹,对其进行打磨紧固连接部件消缺处理。1号主变投入运行后没有异常声响,红外测温及声学成像仪也无放电显示。
