# 一起500 kV变电站220 kV母线电压异常事件分析

**摘 要:**文中对一起500 kV变电站220 kV母线B相电压互感器二次电压下降为零的故障进行深入分析,在现场即对电压互感器进行电容量、介损以及电磁单元绕组绝缘电阻试验,发现电磁单元绕组对地绝缘电阻不合格;设备返厂后,开展了电磁单元油中溶解气体分析和电容式电压互感器解体检查,发现电磁单元内部存在电弧放电,刀闸刀口有明显的放电点。分析故障原因为接地刀闸的操作杆和刀闸之间通过一个紧固螺栓进行连接,该结构没有相应的防松动措施,厂内制造阶段装配存在问题导致螺栓松动,在长期运行过程中,刀闸在振动和重力的作用下,逐渐由分闸位置向合闸位置转动,最终导致互感器中压侧接地,二次电压输出为零。

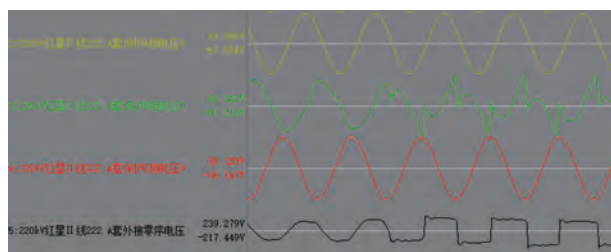
图 6 故障阶段 1(16:55:08)

查阅故障录波系统,发现事件发生当天 16:55:08, B 相电压出现畸变,在电压峰值时刻,电压发生跌落,表明此时存在间歇性电弧放电,如图 6 所示;16:55:33, B 相电压进一步下降,表明此时已经发生持续性电弧放电,如图 7 所示;17:53:53, B 相电压完全降低为零,表明此时 B 相已完全金属性接地,如图 8 所示。

结合解体检查及故障录波系统,分析本次故障发展过程:接地刀闸在运行过程中,由于螺栓松动向接地位置靠近,在接近合闸位置时,绝缘油发生反复击穿,产生间歇性电弧放电;当接地刀闸间隙距离进一步缩短时,故障进一步发展,在间隙间发生持续性的电弧放电,电压进一步降低;最后,刀闸完全接地,二次电压输出接近为零。

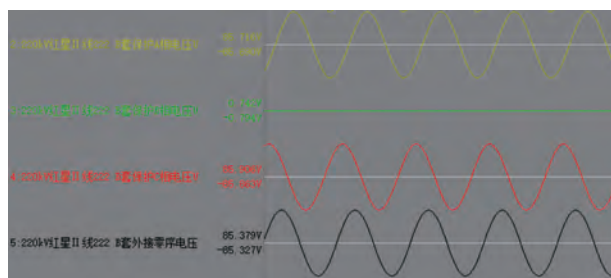
图 8 故障阶段 3(17:53:53)

根据试验结果和解体情况,可以判断 220 kV 母线 B 相电压异常的原因为:接地刀闸连接螺栓松动,经长期运行后,刀闸在振动和重力的作用下,逐

渐由分闸位置(竖直方向)向合闸位置(水平方向)转动,最终导致中压侧接地,二次电压输出为零。

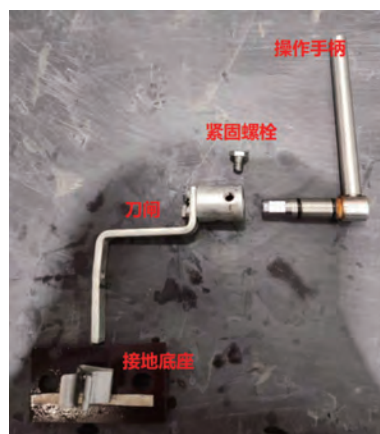
图 9 接地刀闸结构拆解图

接地刀闸的操作杆和刀闸之间通过一个紧固螺栓进行连接,如图 9 所示。操作杆的连杆上有一个凹槽,依靠螺栓顶在凹槽处,形成操作杆和刀闸之间的连接,该结构没有实施相应的防松动措施。在厂内制造阶段,螺栓的装配存在问题,可能导致螺栓松动或错位,经长期运行后,振动进一步导致螺栓的松动,导致刀闸和操作杆之间发生相对转动。

2) 设备厂家应采用具有防松动措施的刀闸结构,在制造过程中应使用相应力矩扳手紧固螺栓。
