# 300 MVar调相机TSI振动保护干扰误动的原因分析及对策

**摘 要:**文中针对某300 MVar调相机组轴瓦保护干扰误动事件,通过调研国内已投产的上海电气调相机组采用的本特利及南瑞继保技术的测量链路、硬件配置与保护逻辑设计情况,分析调相机组振动保护干扰误动的原因,并对国内2种典型的振动保护配置中各个环节的延时对保护动作影响,进行深入分析,给出了保护延时逻辑设计优化的应对措施,并得到了试验验证,该延时整定策略能够为同类调相机的振动保护设置提供重要参考。

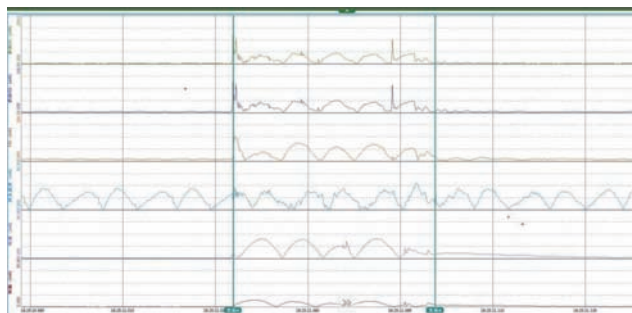
图1 某300 MVar调相机误动数据波形图

如图1监控系统记录波形显示,跳机的根本原因为第三大组交流滤波器母线充电时,轴振传感器测量回路受外部干扰,导致4路轴振探头的间隙电压超过测量电压范围,判断传感器为“NOT OK”状态,进而引发保护轴振通道均形成“NOT OK”跳机逻辑,造成保护误动。

通过波形记录可以看出,三大组交流滤波器母线进线开关33C1三相合闸时,DCS系统报1号机励端

X向轴振品质坏、励端Y向轴振品质坏、励端X向瓦振品质坏、励端Y向瓦振品质坏、盘车端X轴振品质坏。6路振动信号均发生扰动,但由于盘车端Y轴振品质坏干扰较小,DCS未报品质坏信号,该次扰动持续约55 ms。

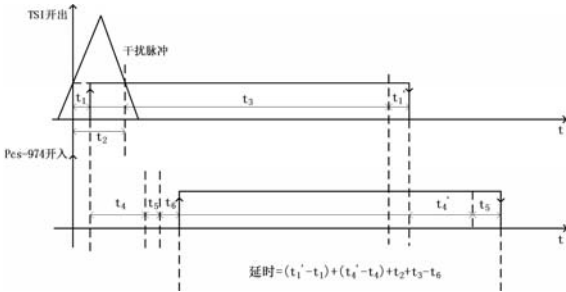
图2 TSI与DCS耦合下跳机信号时序图  
其信号流程及跳机链路如图3所示。

TSI通道轴瓦通道同时非“OK”跳机出口动作时序如图2所示。

图2中,  $t_1$  为TSI保护逻辑判断与继电器板卡的继电器动作时间,TSI软件处理时间为毫秒级,最大取10 ms,该站TSI装置为本特利3500型号,出口继电器典型动作时间为8 ms,因此,  $t_1$  时间为18 ms。

$t_2$  表示干扰脉冲从出现到消失的时间,即干扰存在时间。根据上节干扰时间统计,对于单一操作类型,干扰时长持续了112 ms。因此,  $t_2$  时间取112 ms。

$t_3$  表示TSI在干扰消失后的复归时间,3500保护在轴瓦通道单次“NOT OK”后固化复归时间为30 s。因此,  $t_3$  时间取30 s。

$t_1'$  表示TSI继电器板卡出口动作时间,为8 ms。

$t_4$  表示DCS出口执行需要的时间。DCS系统执行周期为100 ms,考虑TSI开入至DCS信号若无法赶上本次执行周期,需要下个执行周期才能完成,具有一定的随机性,取最大两个执行周期时间,即200 ms。

$t_4'$  表示DCS复归执行需要的时间。由于DCS执行周期具有一定的随机性,  $t_4$  不等于取  $t_4'$ , 两者相差 $\pm 100$  ms。

$t_5$  表示DCS系统出口继电器动作时间,南瑞继保采用的继电器典型动作为0.4 ms。不同DCS系统厂家采用不同供应商提供的继电器差异。

$t_6$  为非电量开入防抖延时,一般取30 ms。需要指出的是,974保护的开入信号返回不存在防抖,电平仅从低到高变化经过延时处理。

通过图2中可以看出,在0时刻,由于干扰存在使得前置器输出电压超出TSI输入电压范围,判断通道均非“OK”跳机,经过TSI软件处理和继电器出口动

作时间  $t_1$ , 电平传输至 DCS 系统, 而干扰持续  $t_2$  时间后才消失, 使前置器输出电压在正常范围内。为考虑可靠出口, DCS 需要最多两个执行周期  $t_4$ , 且考虑 DCS 继电器出口动作时间  $t_5$ , 非电量保护 974 防抖延时  $t_6$ , 从 0 时刻起其经历  $t_1+t_4+t_5+t_6$  时间, 非电量保护软件内部真正收到跳闸变位。

考虑干扰存在时间  $t_2$  和通过复归时间  $t_3$  及 TSI 继电器动作时间  $t_1'$ , DCS 系统在从 0 时刻起  $t_2+t_3+t_1'$  时刻收到 TSI 跳闸复归信号, 再经历 DCS 系统执行周期和出口动作时间, 非电量保护 974 在从 0 时刻起  $t_2+t_3+t_1'+t_4+t_5$  时刻软件内部跳闸信号复位。

从以上分析可以看出, 非电量保护 974 跳开开入信号存在时间为:

$$t_2+t_3+t_1'+t_4+t_5-(t_1+t_4+t_5+t_6)=(t_1'-t_1)+(t_4'-t_4)+t_2+t_3-t_6 \quad (1)$$

因此, 理论上非电量保护开入延时设置在  $30\ 093 \pm 100 = 30\ 192\ \text{ms}$  以上。 $t_4'-t_4$  为 DCS 处理随机性造成的延时。考虑 DCS 系统在 TSI 跳机开入后逻辑程序动作复归执行的随机性, 以及发电厂和不同生厂商 DCS 系统差异, 逻辑组态最大扫描周期不高于  $500\ \text{ms}$ , 延时至少设置在  $30\ 192\ \text{ms} + 500\ \text{ms} = 30\ 692\ \text{ms}$  以上能够躲过由于干扰引起的误跳机。

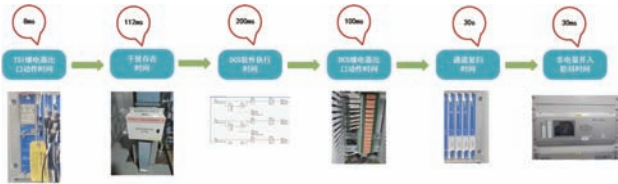
图3 TSI与DCS耦合下跳机信号流程图

TSI振动保护通道非“OK”跳闸信号链路为从振动传感器输出电压超出测量范围保护逻辑判断跳闸,继电器板卡动作出口非电量保护,经防抖延时后,传至三取二装置,进行跳闸。

轴振、瓦振通道均非“OK”跳闸逻辑延时分为TSI与DCS系统耦合和非耦合两种情况。

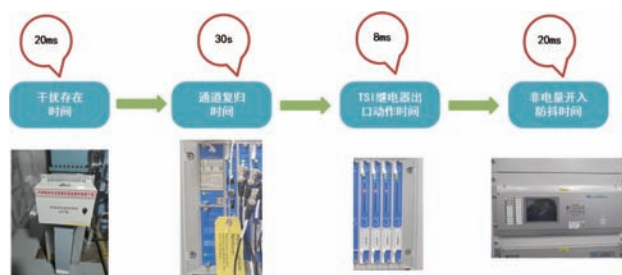
图4 TSI与DCS非耦合下跳机信号流程图

其信号流程及跳机链路如图 4 所示。

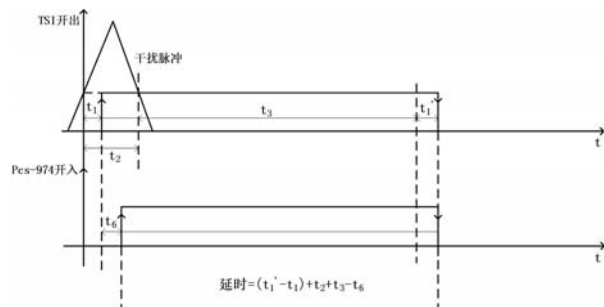
图5 TSI与DCS非耦合下跳机信号时序图

TSI 轴瓦通道同时非“OK”跳机出口动作时序如图 5 所示。

图 5 中, 时间定义与第一种情况相同。可以看出在 0 时刻, 从 0 时刻起其经历  $t_1+t_6$  时间非电量保护软件内部真正收到跳闸变位。

考虑干扰存在时间  $t_2$  和通过复归时间  $t_3$  及 TSI 继电器动作时间  $t_1'$  和非电量防抖延时  $t_6$ , 非电量保护 974 在从 0 时刻起  $t_1'+t_2+t_3$  时刻软件内部跳闸信号复位。

从以上分析可以看出, 非电量保护 974 跳机开入信号存在时间为:

$$(t_1'-t_1)+t_2+t_3-t_6 \quad (2)$$

因此, 延时至少设置在  $(t_1'-t_1)+t_2+t_3-t_6 = 30\ 092\ \text{ms}$ 。

由以上分析可知, 对于 TSI 和 DCS 耦合与非耦合情况, 两者之间需要设置的延时差别在于 DCS 处理周期的随机性。因此, 综合两种情况, 设置  $30.692\ \text{s}$  延时理论上应该能够满足躲过轴振, 或者瓦振通道均非“OK”引发的误跳闸现象。

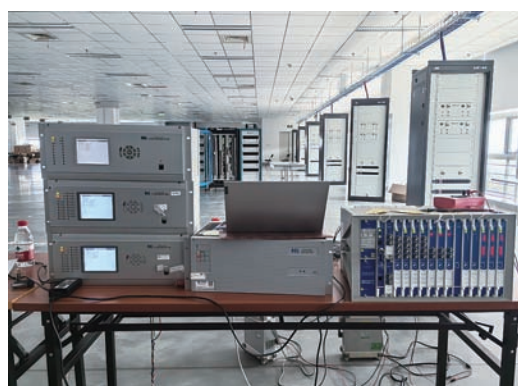
图6 试验平台图

为了验证本文的延时分析及采用延时策略躲过干扰导致振动通道均非“OK”的延时值正确性, 采用信号发生器、TSI 装置、非电量保护装置、三取二装置之间的线缆连接进行模拟试验, 在 TSI 装置、非电量保护装置、三取二装置中按要求完成逻辑组态、程序编写和参数设定。

TSI 装置分别输出三路“振动通道异常 1-3”开变量信号至非电量保护 C1、C2、C3 屏, 再由非电量保护 C1、C2、C3 屏分别输出至两台三取二装置, 完成三取二逻辑后, 输出跳机指令。试验装置如图 6 所示。

控制信号发生器输出信号输出中断  $112\ \text{ms}$  后再

恢复正常,模拟干扰信号,测试延时设置的正确性。针对跳机延时定值的测试,采用报文中收到对应保护动作信号时间和三取二装置出口跳闸时间做差值计算。试验结果如表2所示。

从表中数据可以看出,不论是TSI与DCS耦合还是解耦状态下,传感器干扰时长为112 ms的0.95和1.05倍下,保护能够可靠躲过由于干扰导致的误动,证明了可以通过设置合理的延时,避免传感器收到干扰时的误跳问题。
