基于特高频法及工业CT检测的GIS异常分析

摘要:局放检测作为气体绝缘金属封闭开关设备(gas-insulated metal-enclosed switchgear, GIS)设备日常运检最为有效的检测手段之一,能够有效发现GIS内部潜在缺陷,对预防设备故障和保障电力系统安全稳定运行具有重要意义。文中通过特高频局放检测,发现某220 kV变电站110 kV GIS内部存在异常局部放电情况,后利用“电-电联合”时差定位法,精确锁定异常信号来源于隔离/接地开关气室绝缘拉杆处,并经工业用计算机断层成像(industrial computerized tomography,工业CT)检测及解剖检查,确认为绝缘拉杆内部气隙缺陷,提出了防范措施与建议,为GIS运行可靠性提升、现场异常局放诊断提供借鉴与参考。

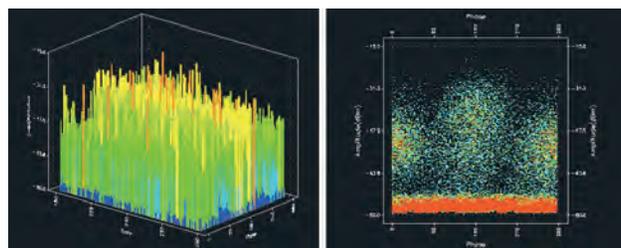
图1 1183隔离开关C相特高频局放异常信号图谱

运维人员采用PD74i型局放巡检仪,对某变电站内110 kV GIS设备进行特高频及超声波局放带电检测时,发现110 kV GIS出线侧118开关间隔C相存在特高频局放异常信号,1183隔离/接地开关气室、电流互感器及其引线气室、出线引线气室均存在异常特高频放电信号,其中隔离开关两侧盆式绝缘子处信号幅值最大且远大于背景幅值(如图1、图2所示),A、B相信号与背景值接近且无明显放电特征。通过幅值比较法,初步判断该异常信号位于1183隔离开关C相气室,超声波局放检测无异常,SF₆气体组分、微水检测均正常。118开关间隔结构及1183隔离开关实物如图3所示。

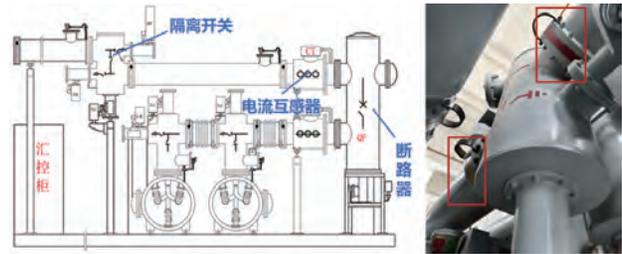
图3 118 开关间隔结构图(左)及 1183 隔离开关实物图(右)

GIS 型号为 ZF4-126, 出厂日期为 2004 年 2 月, 投运日期为 2005 年 7 月。

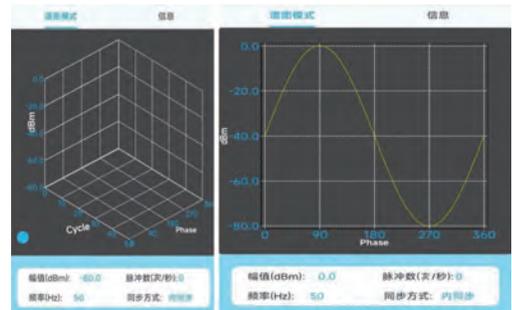
图5 测点处背景图谱

采用 EC4000PDL 型局放巡检仪对该间隔复测, 测试结果与 PD74i 型局放巡检仪所测一致。异常放电信号出现在工频相位的正、负半周, 具有明显的相位相关性, 且具有一定对称性, 放电幅值分布较分散, 放电次数较少(如图 4、图 5 所示)。对比《气体绝缘金属封闭开关设备局放带电测试技术现场应用导则第 2 部分: 特高频法》(Q/GDW 11059.2—2018)^[6]中典型图谱, 初步判断该间隔 C 相存在绝缘类缺陷。

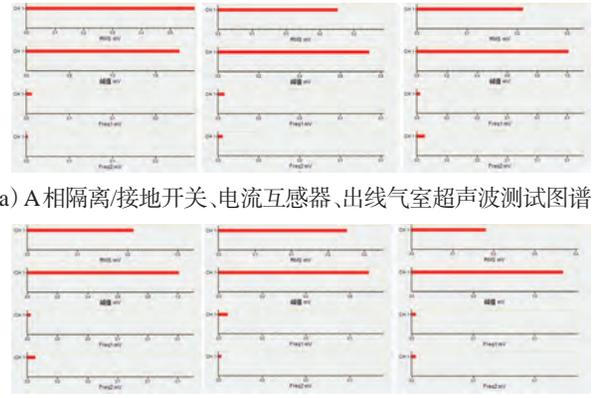
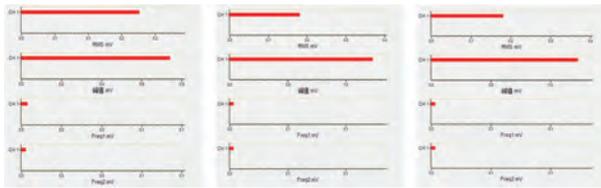
图7 超声波局放检测情况

分别对该间隔 A、B、C 三相隔离/接地开关气室、电流互感器引线段气室、出线引线段气室进行超声波局放检测, 经过罐体的轴向和径向多点测量对比, 测试值最大约 1.8 mV, 与背景值接近, 无明显的 50 Hz/100 Hz 频率相关性, 如图 7 所示。

(a) A 相隔离/接地开关、电流互感器、出线气室超声波测试图谱

(b) B 相隔离/接地开关、电流互感器、出线气室超声波测试图谱

(c) C相隔离/接地开关、电流互感器、出线气室超声波测试图谱

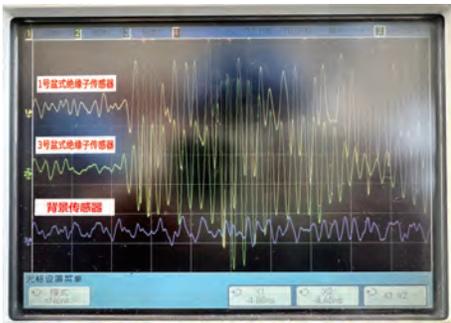
图8 特高频局放检测图谱

1) 选取1号盆式绝缘子(CH1),3号盆式绝缘子(CH2),空气背景(CH3)这三个测点进行定位,CH1、CH2中均出现放电信号,不断在空间中移动背景传感器,始终无法采集到放电脉冲,因此判断该放电信号来自GIS内部,如图8所示。

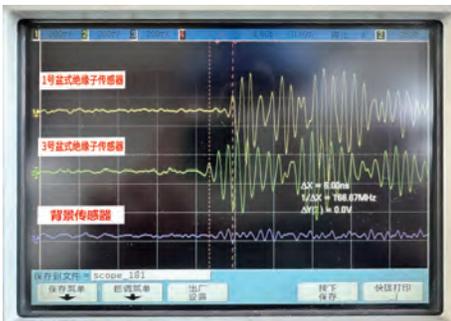
图9 特高频异常局放信号定位图谱一

2) 选取1号盆式绝缘子(CH1),3号盆式绝缘子(CH2)两个测点进行定位,测得CH2信号超前CH1信号时差为6 ns(如图9所示),即放电信号到CH1及CH2的距离差为1.8 m,根据时差定位原理,综合考虑盆式绝缘子的测量距离,计算得出放电点与1号盆式绝缘子的距离为2.5 m,与3号盆式绝缘子的距离为0.7 m,与2号盆式绝缘子的距离为0.2 m。

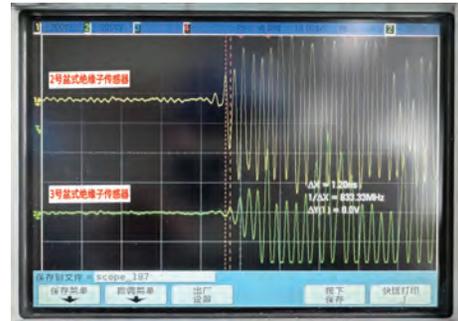
图10 特高频异常局放信号定位图谱二

(CH2)两个测点进行定位,测得CH1信号超前CH2信号时差为1.2 ns(如图10所示),即放电信号到CH1及CH2的距离差为0.36 m,根据时差定位原理,计算得出放电点与2号盆式绝缘子距离0.27 m,与3号盆式绝缘子距离0.63 m。

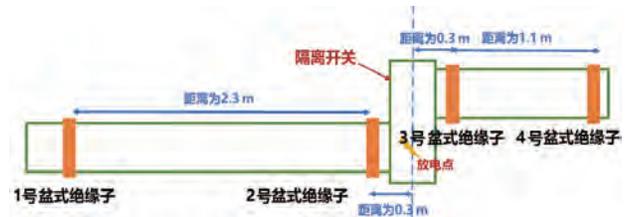
图11 1183隔离/接地开关C相局放信号定位

两次放电点定位基本一致,判断放电点位置为距离1183隔离/接地开关气室左侧盆式绝缘子0.2 m处左右。结合隔离开关气室结构和绝缘类放电特征,判断放电信号源于隔离开关绝缘拉杆。如图11、图12所示。

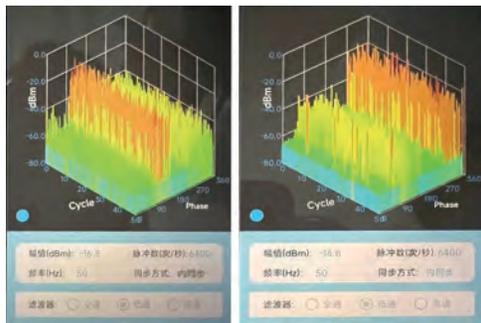
图13 1183隔离/接地开关C相气室复测结果

对118开关间隔1183隔离/接地开关C相气室内异常特高频局放信号进行定期复测,发现该异常特高频局放信号仍存在,且信号幅值增加至-16.8 dBm,放电脉冲数为6 400次/秒(如图13所示)。对比前

期测试数据(信号幅值为-61.3 dBm,放电脉冲数为331次/秒),该异常局放信号幅值及放电脉冲数有明显上升趋势,判断设备内部发生了明显的绝缘劣化,存在严重的运行风险,需对该间隔开展停电检修处理。

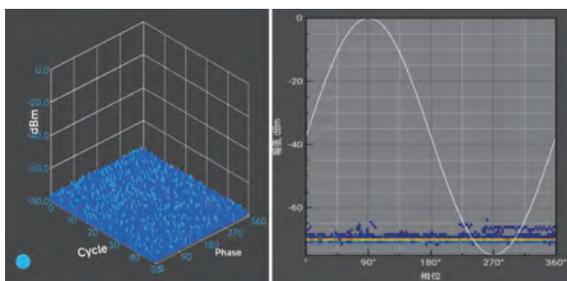
图15 118开关间隔消缺后局放检测结果

临时停电对118开关间隔进行检修,更换了1183隔离/接地开关A、B、C三相气室绝缘拉杆,并开展交流耐压试验及局放检测,试验结果合格,送电后开展特高频及超声波局放检测,异常局放信号消失(如图14、图15所示)。

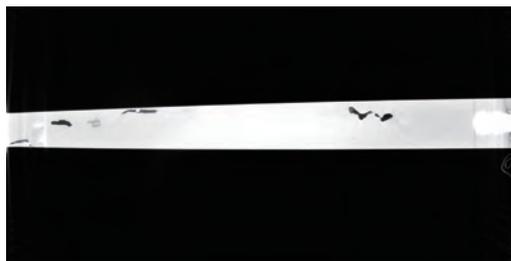
图16 1183隔离/接地开关C相绝缘拉杆存在5处低密度区

对解体更换的隔离开关绝缘拉杆开展工业CT检测,发现C相绝缘拉杆中存在5处较大的低密度区域,疑似孔隙,最长达48.97 mm(如图16所示)。

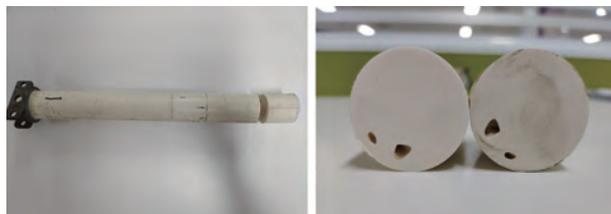
图17 1183隔离/接地开关C相绝缘拉杆内部存在狭长孔隙

对C相绝缘拉杆进行横向切割解剖检查,发现靠近触头侧存在2道明显的气隙,横截面宽度达到6.5 mm,确认其内部存在狭长孔隙(如图17所示)。该气隙的产生为真空浇筑工艺不良所致。

结合现场局放检测及绝缘拉杆解剖检查情况,判断本次GIS设备特高频局放异常的原因为:隔离/接地开关C相绝缘拉杆内部存在孔隙缺陷,在长期带电运行下,产生局部放电,并逐步发展劣化。

2) 加强组合电器绝缘件出厂质量管控。严格按照相关标准文件要求,把好绝缘件入网质量关。绝缘拉杆在安装前,应逐支进行耐压、局放和X射线探伤检测,并抽样进行热性能试验;浇筑成型的绝缘拉杆每批次的随炉样块抽样须进行密度和玻璃化转变温度检查。
