基于红外热像和泄漏电流检测的氧化锌避雷器缺陷联合诊断

摘 要:文中针对某变电站一起 110 kV 氧化锌避雷器缺陷案例进行分析,在对某避雷器进行红外热像检测时,发现局部过热,结合带电阻性电流测试与停电诊断性试验方法,进一步确认缺陷。停电进行更换,解体检查后,发现缺陷原因为避雷器内部受潮。从维护和试验角度提出合理的建议,为今后同类型设备的故障诊断和运行维护提供有效参考。

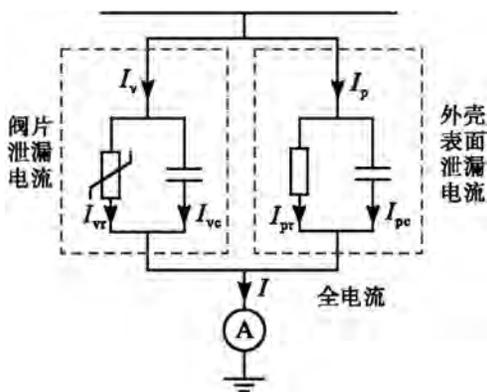
图1 氧化锌避雷器全电流组成

氧化锌避雷器主要由氧化锌电阻阀片构成,具有良好的非线性伏安特性及响应时间短的优点,在正常运行工况时呈现高电阻状态,有效限制工作电压下的泄漏电流。当电网遭受雷电过电压或操作过电压时,氧化锌避雷器发挥作用,其电阻阀片可迅速转变为低电阻状态,供大电流通过,并将过电压限制在设备绝缘水平以下,达到保护其他电气设备的目的。现场氧化锌避雷器带电检测的全电流组成如图 1 所示,检测的全电流由阀片泄漏电流和外壳表面泄漏电流组成,均包括阻性分量与容性分量。避雷器阀片发生受潮、劣化、老化后,其泄漏电流中的阻性电流分量增加,真实反映避雷器阀片性能;避雷器壳体污秽、降水等外界因素直接作用于壳体,将造成表面泄漏电流增加。因此,泄漏电流测量应在天气良好状况下进行,避免因为湿度过大导致全电流增加,影响判断。在正常运

行工况下,避雷器泄漏电流主要成分为容性电流,阻性电流占比一般不足20%^[10]。当避雷器发生受潮、劣化、老化等情况,全电流中阻性泄漏电流增加,造成缺陷相避雷器发热,利用红外热像进行检测时,正常相和缺陷相的避雷器的红外热像特征不同。排除避雷器表面污秽及湿度的影响后,全电流中阻性泄漏电流的基波分量可反映避雷器阀片内部的受潮情况,而阻性泄漏电流的谐波分量与基波分量可反映避雷器阀片劣化情况。

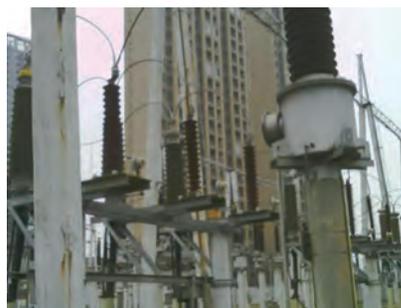
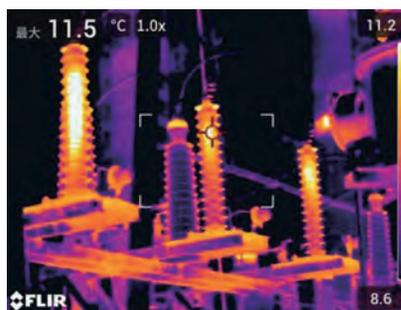
图2 110 kV某避雷器设备图及红外热像图

2025年2月25日,对某变电站设备进行红外热像检测,测量时间为阳光较弱的傍晚,对红外测量结果干扰较小。测量发现该110 kV避雷器出现局部发热现象,其现场设备状态及红外热像图谱如图2所示。

发现该三相避雷器的中上部温度比下部温度高,其中A相尤为严重,A相中上部温度可达11.5℃,A相下部温度达9.5℃,其局部温差超过《带电设备红外诊断应用规范》(DL/T 664—2016)^[11]规定的0.5~1 K。

(a) 某110 kV避雷器设备图

(b) 红外热像图

2025年2月25日,对某110 kV变电站设备进行红外带电检测时,发现一组110 kV线路避雷器存在局部发热现象,图谱呈现三相避雷器的中上部高、下部低的热像特征,A相发热尤为严重。结合避雷器带电阻性电流测试进行进一步判断,对比往年该避雷器带电检测报告,阻性电流增长超30%。避雷器均为2020年12月生产,型号YH5WZ-102/266 W。

据目测,当时避雷器的表面比较清洁,且当天湿度为50%,故基本可以排除避雷器外壳污秽及湿度对泄漏电流测量结果的影响。某110 kV避雷器2024年和2025年的持续电流测试数据如表1所示。其中 I_x 为避雷器全电流有效值, I_r 为避雷器阻性电流有效值, I_{rp} 为避雷器阻性电流峰值, θ 为运行电压与泄漏电流之间的相角。2025年测量的该避雷器阻性电流值比2024年增长较多,其中A相尤为严重,测量结果与红外热像检测结果一致。该避雷器的阻性电流增长超30%,应停电试验进一步检查。

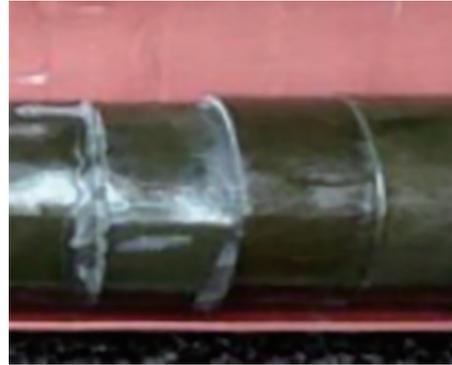
图3 电阻片锈蚀

对该三相避雷器解体后,发现其硅橡胶合成套粘合不良,电阻阀片出现不同程度水渍锈蚀痕迹,如图

3所示,判断该避雷器缺陷是由于受潮所致。

为确保彻底消除隐患,保证电网安全运行,对同一批次的氧化锌避雷器进行带电检测,掌握其健康状况,暂未发现同类缺陷。

1) 文中分析了一起基于红外热像及泄漏电流的110 kV氧化锌避雷器缺陷联合诊断案例。对其进行红外热像检测时发现局部过热现象,采用带电阻性电流测试与停电诊断性试验相结合的方法,进一步确认缺陷。对该避雷器解体检查,发现该避雷器局部过热及阻性电流明显增长的原因为硅橡胶合成套粘合不良,导致避雷器内部受潮。
