一起 110 kV 主变压器异响缺陷分析

摘要:某 110 kV 变电站 1 号主变在正常运行过程中,靠近分接开关部位存在类似低温油爆声响,结合带电检测及停电后检查试验、油化试验确定该变压器内部存在严重缺陷故障,且该变压器存在显示档位与实际档位不匹配问题。据此,检修人员及厂家对该变压器进行抽油内检,最终确定为分接开关接触部分存在裸金属放电故障并进行处理,消除了这一隐患。

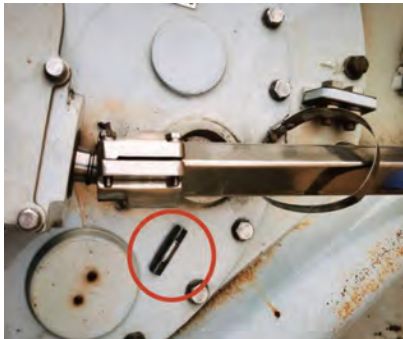
图1 分接开关传动轴销脱落位置

试验人员对该主变进行全方位停电检查,发现主变及分接开关试验各项数据均合格,未发现异常。同时,试验人员发现该主变分接开关传动轴与分接开关大盖处连接轴销脱落,分接开关大盖处齿轮盒与传动轴存在偏移,未在同一水平直线上,传动轴与齿轮盒传动臂接触位置偏移,无法带轴传动,如图1所示。

内检分析认为,由于分接开关大盖处齿轮盒与传动轴之间轴销在运行至额定档位时发生脱落,齿轮盒与传动轴未在同一水平直线,无法带轴传动。故出现分接开关机构调档时,分接开关选择器及切换开关未动作现象。

判定轴销脱落原因为:因齿轮盒在升降档过程中受传动轴巨大扭力,而安装齿轮盒时未紧固到位,使齿轮盒长期运行后,在调档过程中受到扭力而渐渐产生偏移,当偏移达到一定程度时,轴销脱落。

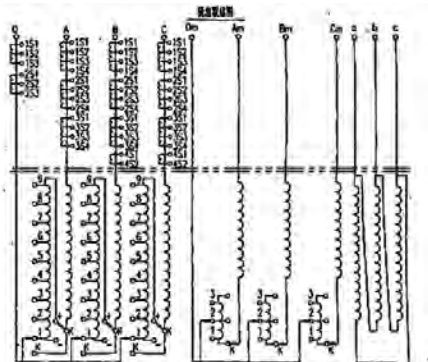
图2 分接开关切换原理示意图

该异响部位位于分接开关附近,离主变内检检修口较近,对该主变进行排油内检,从而找到确切的故障位置及其原因,有载分接开关切换示意图如图2所示。

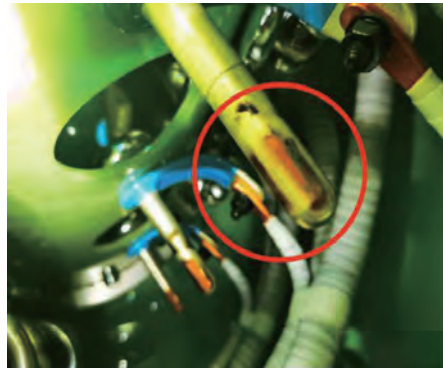
图3 分接开关选择器K+触头烧损痕迹

对该主变进行内检时,发现在分接开关选择器K+触头出现严重放电痕迹,三相K+触头均出现明显烧蚀(选择开关的极性选择器右侧为K+触头,左侧为K-触头),且发现在额定档位附近进行切换时存在K+触头接触不到位现象,具体如图3所示。

诊断分析后,检修人员对该分接开关极性选择触头进行了更换,将变压器油进行过滤及热油循环后注入主变,静置 24 h 后,进行主变检查试验及局放试验,结果均合格;试验前后油样检测均合格;主变投运后异响消失,主变恢复正常运行。经过此次故障分析,对后续变压器及分接开关运行维护,提出以下几方面反措建议:

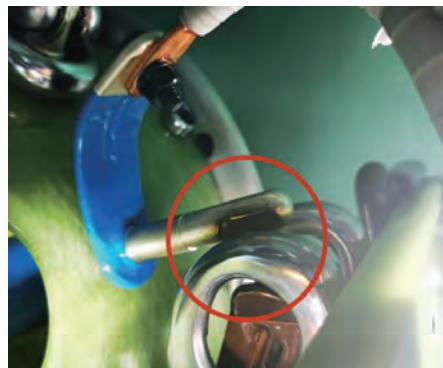
图4 分接开关选择器K+接触不良

故障发生在主变升档过程中(9b升10档),当主变进行升档时,分接开关机构动作,切换开关随传动轴储能,选择开关随传动轴进行极性选择(K+往K-)。此时,轴销脱落,选择开关的极性选择器刚从K+触头准备脱离,但未完全脱离,切换开关也未完成储能,极性选择器弧触头未完全释放K+触头,导致K+触头存在接触不良故障。运行时,接触部位高温烧蚀后产生间隙,形成裸金属放电,具体如图4所示。

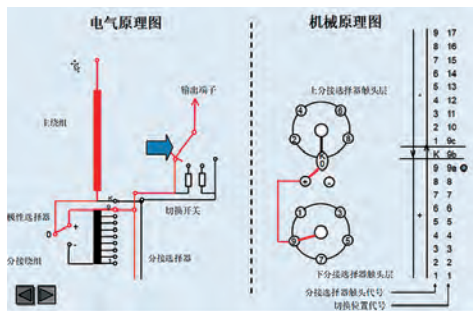
图5 分接开关极性选择原理图

格的原因进行探讨分析,判断为因故障档位正好处于分接选择器的K+至K-的阶段(9b档位往9c档位),且K+刚脱离位置;分接开关测试主变本体档位在9b位置时仍通过K主触头导通,因此直阻试验未能发现K+触头出现接触问题(K+触头接触问题可通过1-8档位发现,K-触头接触问题可通过10-17档位发现)。分接开关极性选择电气及机械原理^[8-9]如图5所示。

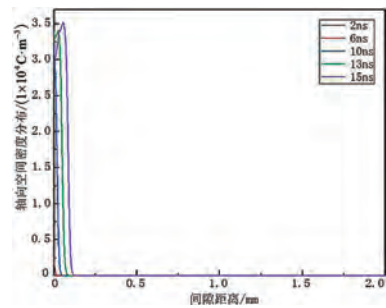
图6 正常分接开关空间电荷密度分布

有载分接开关动静触头间的接触面在微观尺度上,是由多个小面积的接触点组成,电流也是从这些接触点簇中流过。在动静触头闭合形成电弧的过程里,这些接触点处在极不均匀电场中,只要两档位间的电压差大于间隙这个极不均匀电场的击穿场强,或者说该电压差的击穿距离大于此时触头间的间隙距离,那么必然会击穿间隙形成电弧^[10]。文中借鉴基于液体流注理论的分接开关内部触头诊断技术,对该故障分接开关进行仿真;基于目前的流注理论,电压幅值对流注的发展和形成影响十分明显,电压幅值越高,流注产生速度越快,贯穿间隙时间越短^[10];而针对于同类型、同型号正常运行与存在放电故障的分接开关进行对比,正常运行的分接开关在击穿场强均远高于故障分接开关。文中列取了25 kV电压幅值下,正常分接开关与故障分接开关轴向空间电荷密度分布,如图6—7所示。正常分接开关流柱仅仅发展流注至头部,空间电荷密度相对较低;而同等电压下,故障分接开关流注在到达阴极时,流注头部大量的正离子在阴极处被中和,在阴极附近处的负电荷甚至比正电荷多,表明该故障分接开关更易形成电弧放电通道。

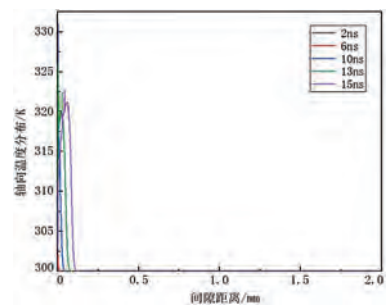
图8 正常分接开关温度场变化曲线

此外,在同等电压下,从温度场的角度看,故障分接开关流注头部和阳极处的温度也越高,放热现象明显,如图8—9所示。在25 kV电压幅值下,正常分接开关最高温度仅323 K,故障分接开关最高温度已达1 100 K。
