# 一起500 kV变电站220 kV母线电压异常事件分析

**摘 要:**文中对一起500 kV变电站220 kV母线B相电压互感器二次电压下降为零的故障进行深入分析,在现场即对电压互感器进行电容量、介损以及电磁单元绕组绝缘电阻试验,发现电磁单元绕组对地绝缘电阻不合格;设备返厂后,开展了电磁单元油中溶解气体分析和电容式电压互感器解体检查,发现电磁单元内部存在电弧放电,刀闸刀口有明显的放电点。分析故障原因为接地刀闸的操作杆和刀闸之间通过一个紧固螺栓进行连接,该结构没有相应的防松动措施,厂内制造阶段装配存在问题导致螺栓松动,在长期运行过程中,刀闸在振动和重力的作用下,逐渐由分闸位置向合闸位置转动,最终导致互感器中压侧接地,二次电压输出为零。

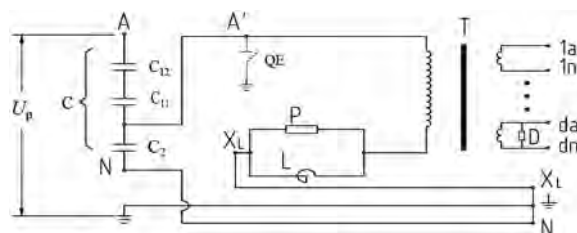
图1 CVT原理结构图

220 kV 母线B相CVT设备型号为TYD220/ $\sqrt{3}$ -0.01 H,原理结构如图1所示。CVT由上下两节电容分压器及电磁单元组成,电磁单元由中压变压器、补偿电抗器、阻尼装置和避雷器组成。一次电压经电容分压器分压后,再经电磁单元降压和隔离输出二次电压。电磁单元内有接地刀闸(QE),当正常运行时,应处于“分”位,当检修试验时,将其置于“合”位,即将中压端子接地,便于对电容分压器进行试验。
